東日本大震災 被災地調査報告書

急がれるガイドライン工法の普及

<概要版>

三州瓦 C A 研究所

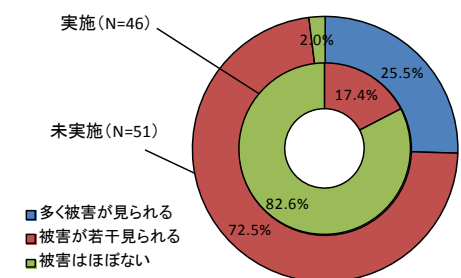
ガイドライン工法の実施状況と震災の被害状況（棧瓦）

次に部位別のガイドライン工法の実施状況と被害状況の関連について見ると、棧瓦についてガイドライン工法を実施している物

件では「被害はほぼない」が 82.6%、「被害が若干数見られる」17.4%となっており、「多く被害が見られる」は 0%であった。ガイドライン工法未実施の場合は、「被害が若干数見られる」が 72.5%、「多く被害が見られる」が 25.5%となっていた。軒瓦、袖瓦についてもほぼ同様の結果となっている。

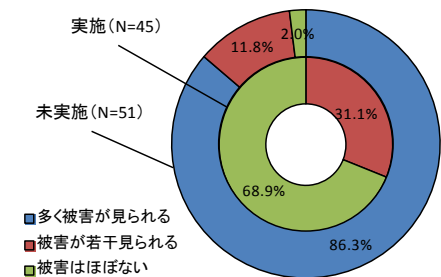
ガイドライン工法の実施状況と震災の被害状況（棟部）

棟部では、ガイドライン工法を実施している物件では「被害はほぼない」68.9%、「被害が若干数見られる」31.1%となっており、「多く被害が見られる」は 0%であったが、ガイドライン工法未実施の場合は、「多く被害が見られる」が 86.3%、「被害が若干数見られる」が 11.8%となっていた。

半端、勝手瓦においても同様の傾向にあった。

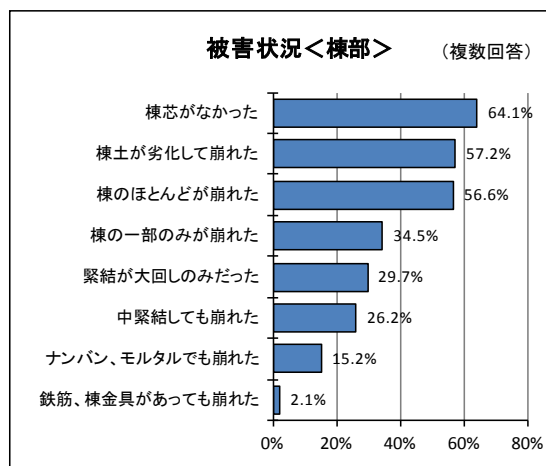
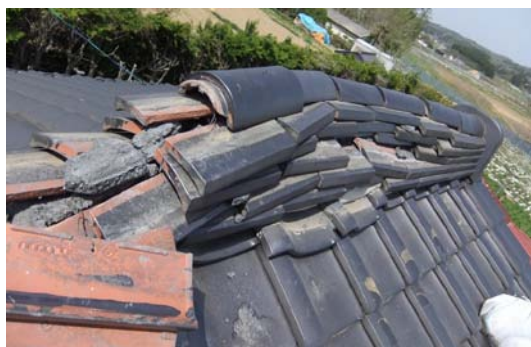
被害の多かった棟部で、「棟芯がなかった」64.1%

屋根面における被害にあった箇所を見ると、棟瓦は 95.4%、これに関わる半端瓦、勝手瓦の被害は 81.6%であった。また、棧瓦は 85.5%であり、軒、袖は比較的被害が少ない。

棟瓦においては、「棟芯がなかった」が 64.1%、「棟土が劣化して崩れた」が 57.2%、「棟のほとんどが崩れた」56.6%となっており、基本的にはガイドライン工法が実施されていないという状況を確認することができる。

棟の段数を見ると、大棟で最も多いのは 5 段積みで 37.1%、次いで 7 段積みで 21.0%、9 段積み以上も 32.2%あった。こうしたことに、今回の留め付けや棟芯、棟土の劣化等が重なり、屋根被害の中でもとりわけ棟に大きな被害が出たことの原因を伺うことができる。
